Årbog for Vardemuseerne  
& Ringkøbing-Skjern Museum

# Provstgaards Hus

## – bygningshistorie og istandsættelse

Af Steffen M. Søndergaard, arkitekt MAA

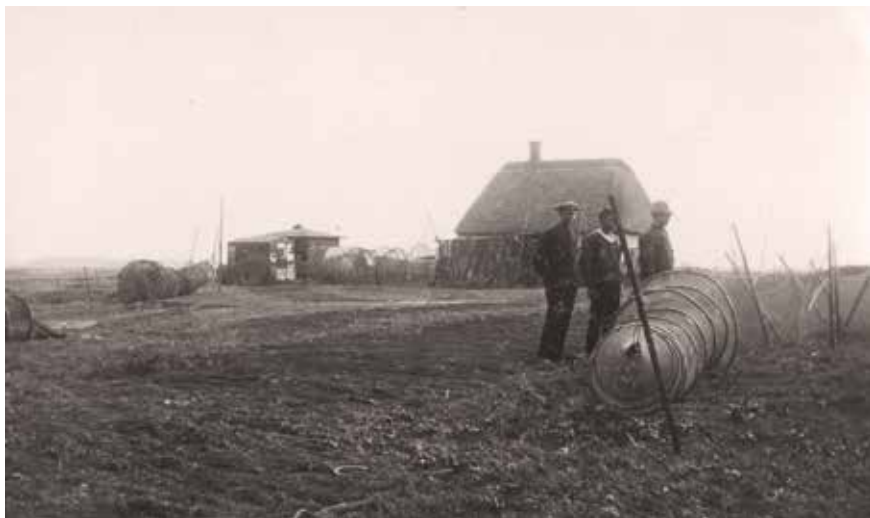
*En af de ældste fotooptagelser af Provstgaards Hus – eller snarere huse – for ud over det strå-tækte beboelseshus og "den pæne stue" med det tagpapdækkede pyramidetag ses også et skur foran sidstnævnte. Beboelseshuset ses her i den oprindelige, kortere udgave med kun én skorsten, og på "den pæne stue" ses, at den lille pyramide, der kroner selve taget, er åbnet og derfor må være en sidehængt ventilationslem.*

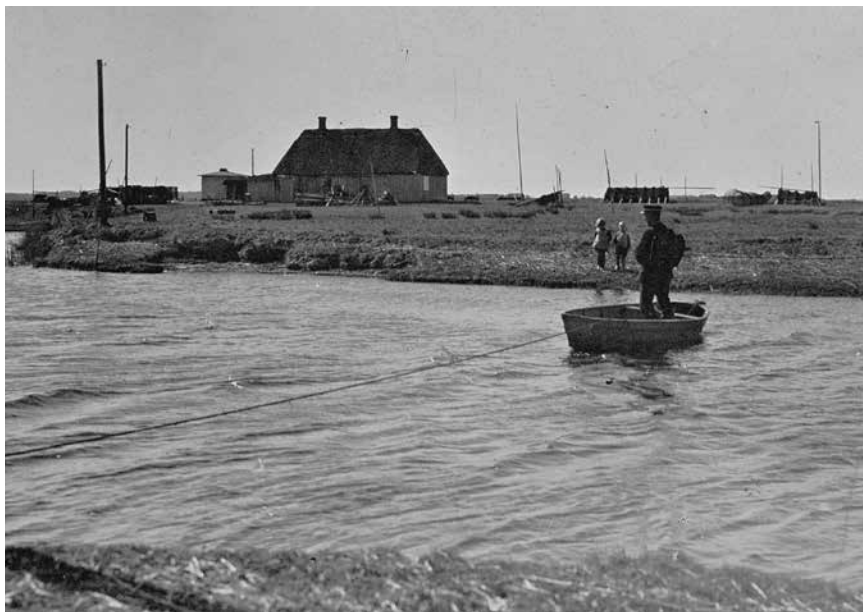
Arealet, som Provstgaards Hus ligger på, var tidligere en lille ø eller holm i Skjern Ås delta, og var derfor kun tilgængelig i båd. Den "faste" forbindelse var den lille trækfærge, som ses her. På dette billede er beboelseshuset blevet forlænget og har nu to skorsten, og man aner vinduet i den nye nordgavl. Desuden ser det ud som om "den pæne stue" er kommet lidt nærmere beboelseshuset.

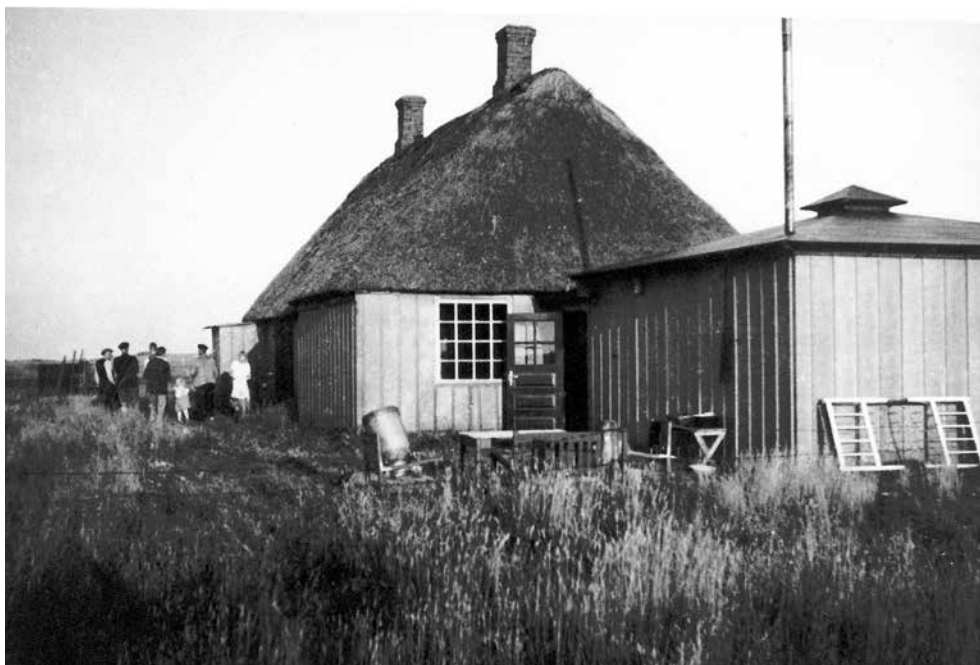
*Her er "den pæne stue" kommet om på beboelseshusets anden side og er blevet sammenbygget med det via en lille mellembygning, hvis åbne yderdør tydeligt ses. Det ser ud som om pandepladebeklædningen står umalet, dvs. med den galvaniserede overflade. Det er uvist, hvad den lille udbygning på beboelseshusets langside rummer, men det kunne jo være et lokum.*

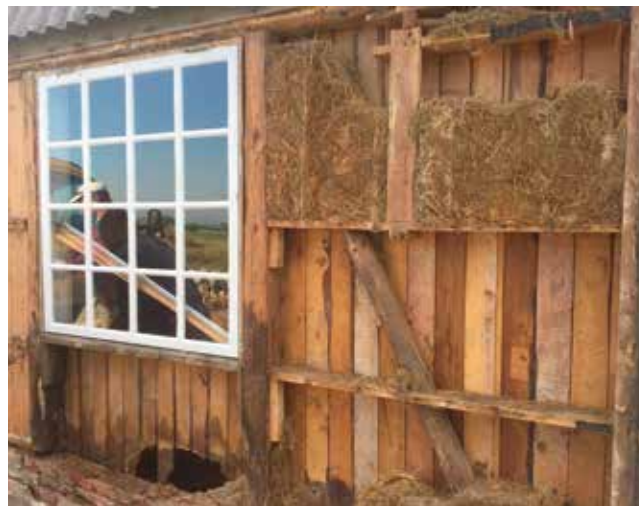
Her ses et udsnit af ydervæggen efter fjernelse af de gamle pandeplader. For oven til højre ses det oprindelige isoleringsmateriale: tørt græs. For neden ses defekte stolpeender, og det vandrette stykke tømmer, de har stået på, er nærmest formuldet. Det nederste af den indvendige beklædning mangler nogle steder, og stenene i den murede sokkel er løse. Kun vinduesrammen er istandsat. Foto: Poul K. Hersbøll, 2018.

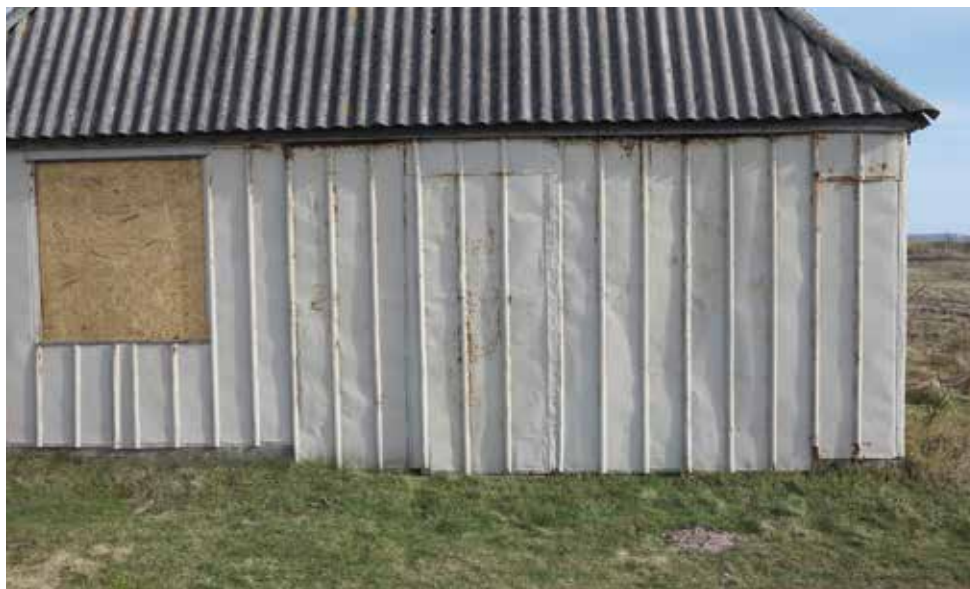
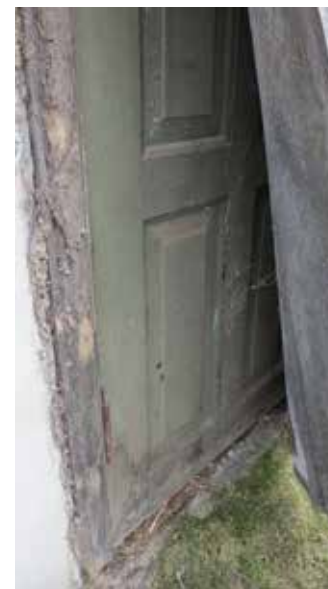
Dokumentationen for sammenbygningen. På billedet til venstre ses, hvor en pandepladelukkelse i nordgavlen markerer dørens placering. På foto til højre ses den bevarede dør bag pandepladen. Fotos: Steffen M. Søndergaard, marts 2017.

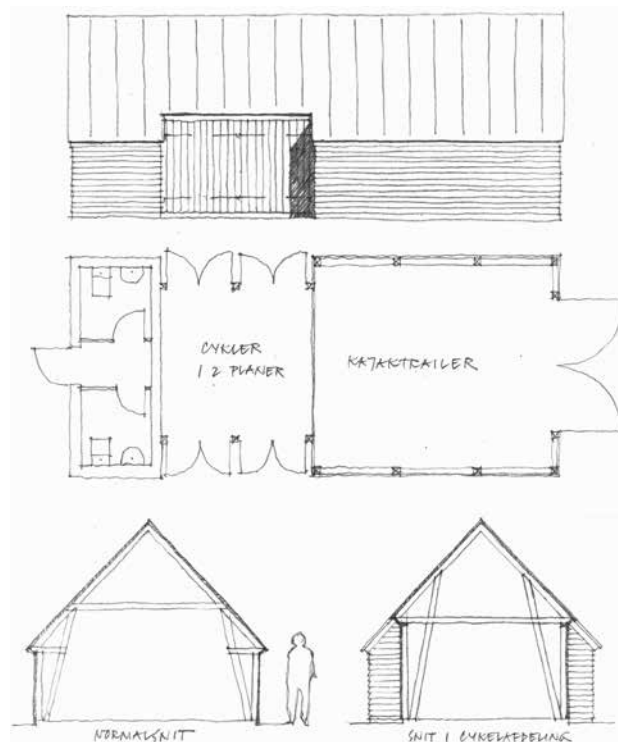
Skitseforslag til nybygning med toiletter samt cykel- og kajakdepot.  
Steffen M. Søndergaard, nov. 2012.

Når museumsgæsterne skal færdes i området, anvendes både cykler og kanoer, men der manglede et sted, hvor de kunne opbevares under tag og i aflåste rum. Derfor omfattede det første istandsættelsesforslag også en nybygning med to toiletter samt plads til cykler og kanoer. For ikke at virke påtrængende i relation til den bevaringsværdige bebyggelse, var nybygningen udformet med meget lave ydervægge og var desuden tænkt placeret langs grundens nordskel, hvor den i nogen grad ville kunne sløres af den eksisterende bevoksning. Desværre viste det sig, at det på dette tidspunkt end ikke var muligt at skaffe de nødvendige midler til istandsættelse af beboelseshuset og "den pæne stue", og forslaget om endnu en bygning måtte derfor helt opgives, hvorefter projektet hvilede indtil 2017.

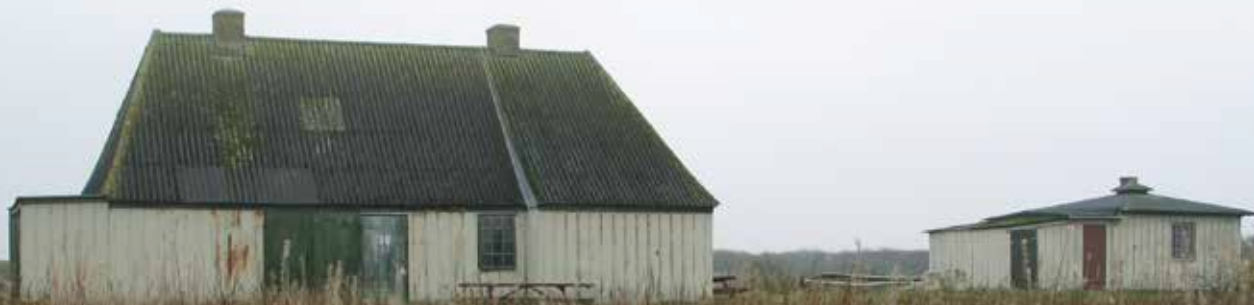
de oprindelige, slanke skorstenspiber var afløst af lave, kasseformede. Inddækningen omkring den ene skorstenspibe var dog defekt, og utætheden havde resulteret i rådskader i både loft og gulv nedenunder, men også andre steder var gulvbrædderne møre. "Den pæne stue" og mellembygningen var flyttet længere væk, og for enden af mellembygningen var der tilføjet et primitivt skur, hvor der var opstillet et par tørklosetter. Der var hverken indlagt vand eller strøm.

*Da planlægningen af den nu gennemførte  
istandsættelse blev indledt i 2012, var "den pæne  
stue" flyttet længere væk, incl. mellembygningen,  
og der var tilføjet et primitivt skur med halvtag.  
Foto: Steffen M. Søndergaard, nov. 2012.*

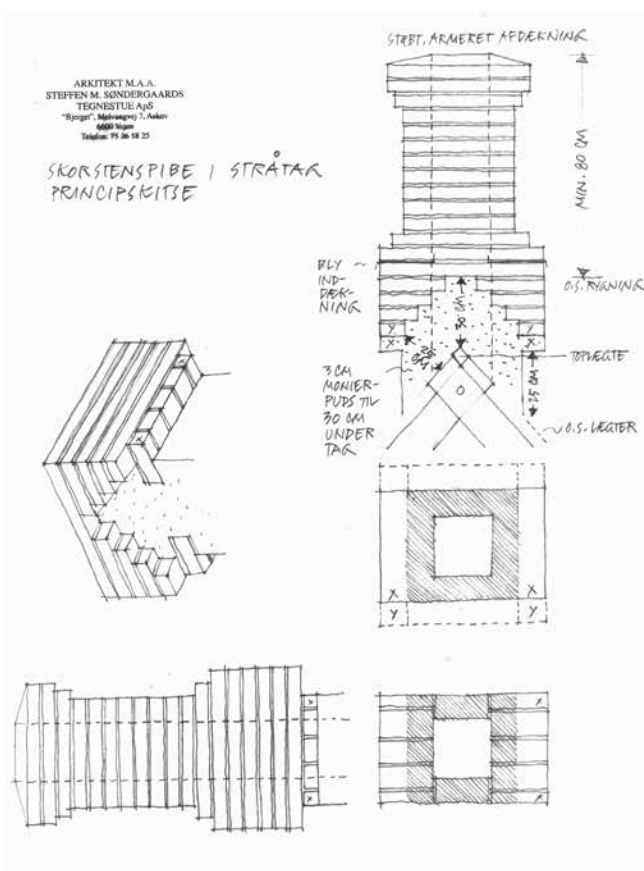
Skorstenspipe i stråtak. Steffen M. Søndergaard, 2018.

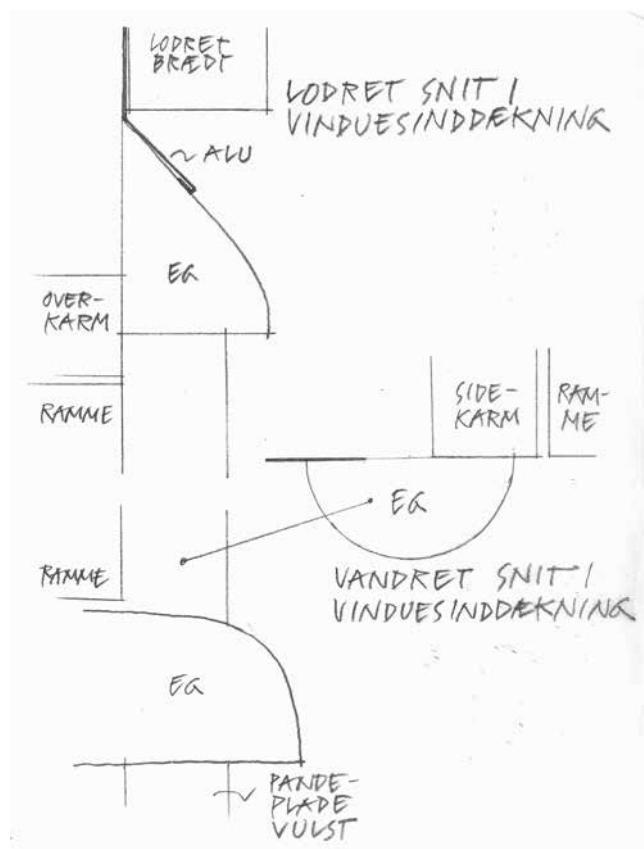
Skitse vedr. vinduesinddækning. Steffen M. Søndergaard, 2013.

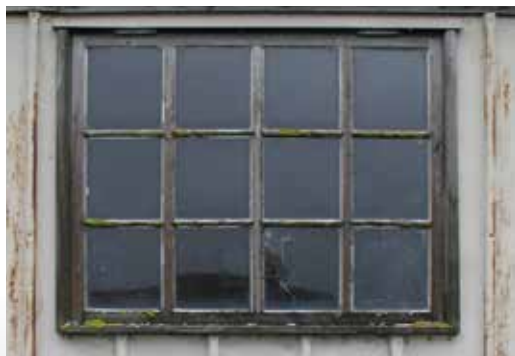
*Oprindeligt vindue i beboelseshus.  
Foto: Steffen M. Søndergaard, nov. 2012.*

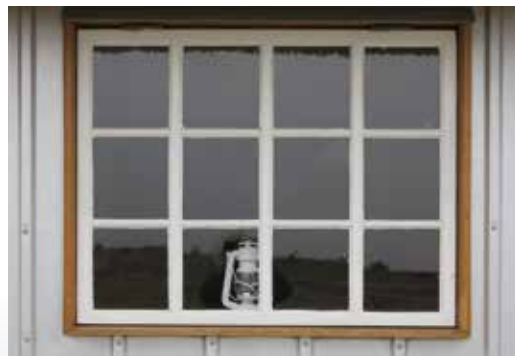
*Oprindeligt vindue i beboelseshus efter istandsættelse:  
Den tophængte vinduesramme er istandsat. Underkarmen  
har fået ny falsnakke af eg, og inddækningen af hhv.  
overkarm og sidekarme er udført med eg. Foto: Steffen M.  
Søndergaard, jan. 2019.*

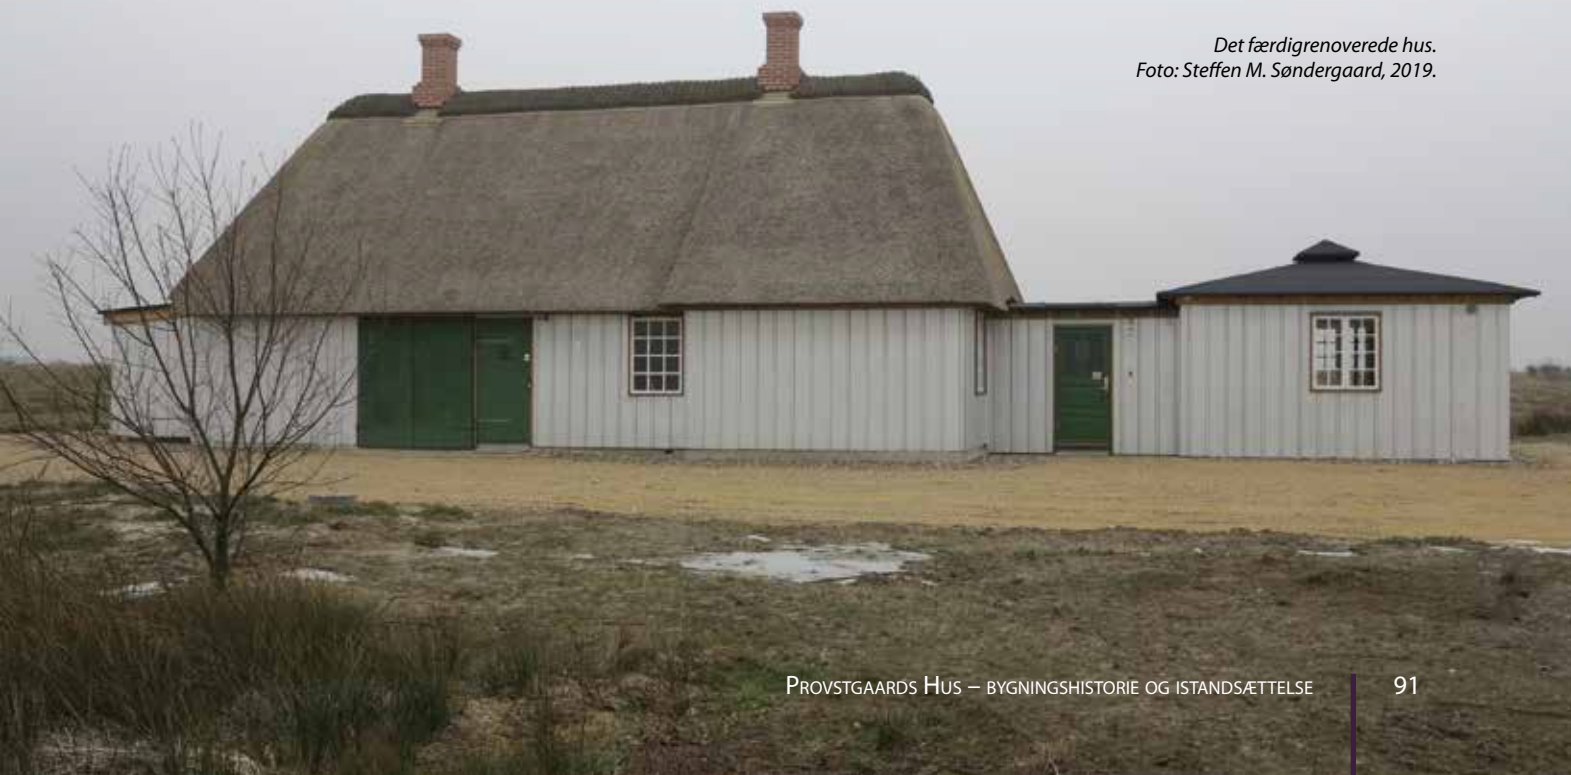
*Det færdigrenoverede hus.  
Foto: Steffen M. Søndergaard, 2019.*

Der skal afslutningsvis dvæles lidt ved den gennemførte istandsættelse. Fornyelse i forbindelse med retablering har naturligvis været uundgåelig: Pandepladebeklædningen har måttet fornyes lige som skorstenspiberne, og størstedelen af mellembygningen er ny. Men herudover har arbejdet haft karakter af egentlig restaurering: Vinduerne, porten og dørene, som i høj grad er med til at karakterisere

bygningerne, er alle istandsat og dermed bevarede, inkl. Provstgaardske detaljer som fx de små cirkulære ruder øverst i portfløjene. Det samme gælder overflader og rumudstyr inde i de to gamle bygninger. Trods installation af vand, varme og wc fremstår Provstgaards Hus derfor i høj grad som en autentisk ramme om brødrene og deres families liv på stedet for ca. 100 år siden.
